RAPPORT D'ENQUÊTE SUR UN ACCIDENT FERROVIAIRE
R99T0256

DÉRAILLEMENT

CANADIEN NATIONAL
TRAIN DE MARCHANDISES NUMÉRO M304-41-21
POINT MILLIAIRE 202,98, SUBDIVISION BALA
PRÈS DE BRITT (ONTARIO)
23 SEPTEMBRE 1999

Rapport numéro R99T0256

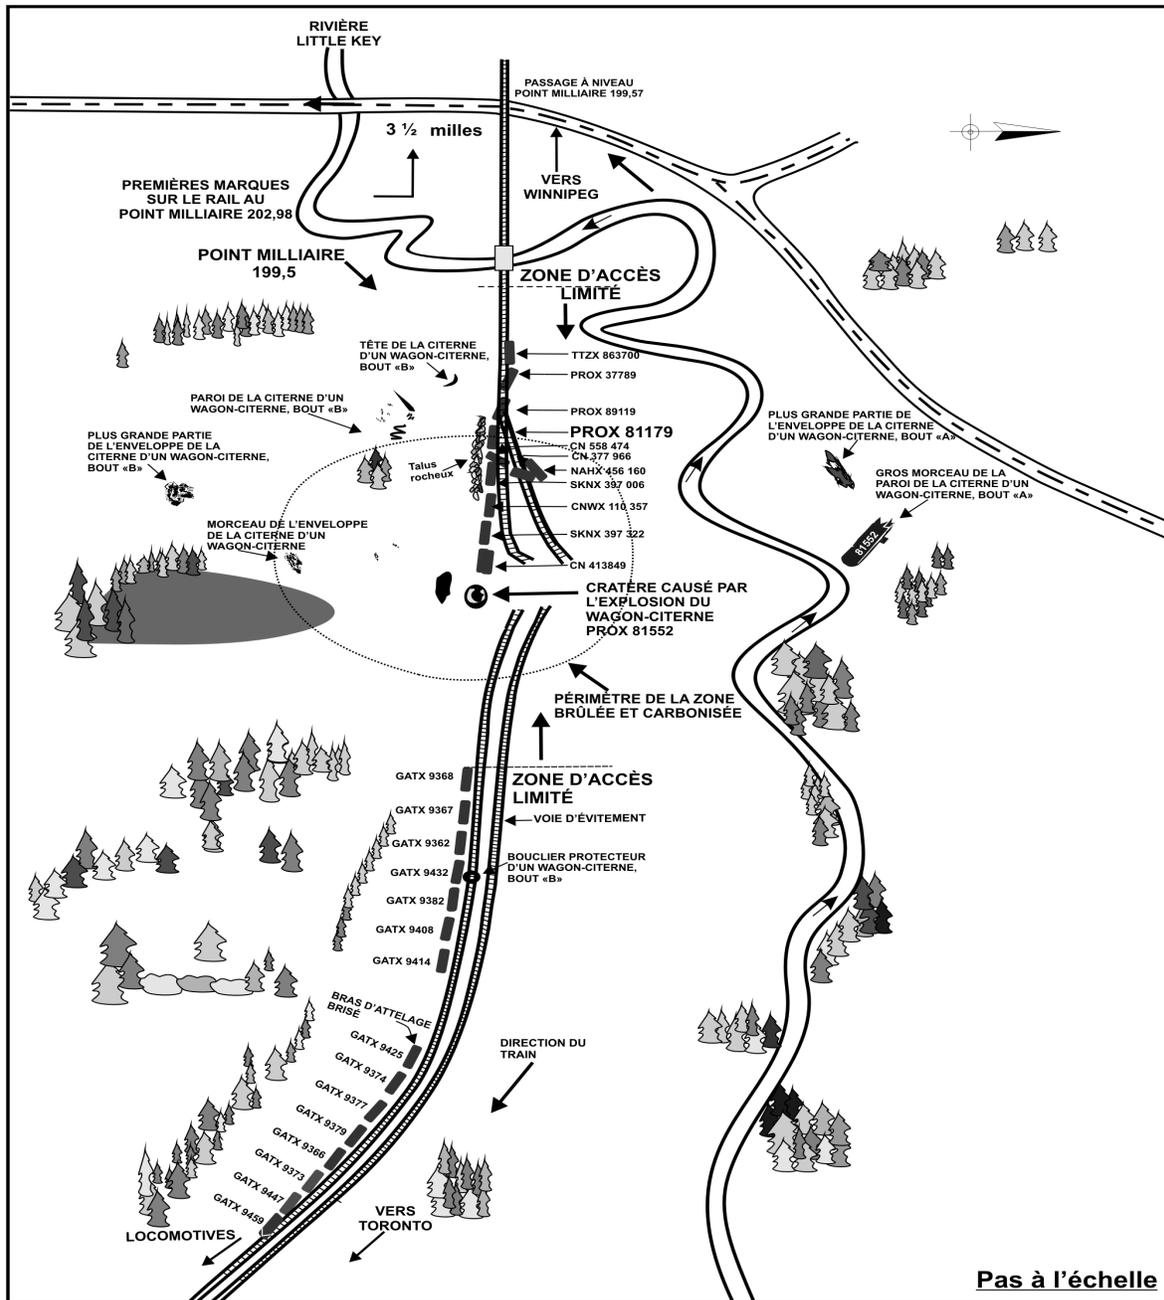
Figure 2 — Schéma du lieu du déraillement

Le feu de GPL et la rupture violente de la citerne qui a suivi ont creusé dans l'emprise un cratère mesurant environ 2 m de profondeur, 3 m de largeur et 15 m de longueur, et ont détruit la plate-forme de la voie et altéré le sol et les autres matériaux voisins. Un wagon couvert qui se trouvait immédiatement à l'ouest de la citerne de GPL a été écrasé et tordu à 90 degrés. La voie principale et la voie d'évitement adjacente ont été repoussées latéralement et ont été détruites. Des débris de wagons démolis se sont retrouvés un peu partout sur le lieu du déraillement. Les

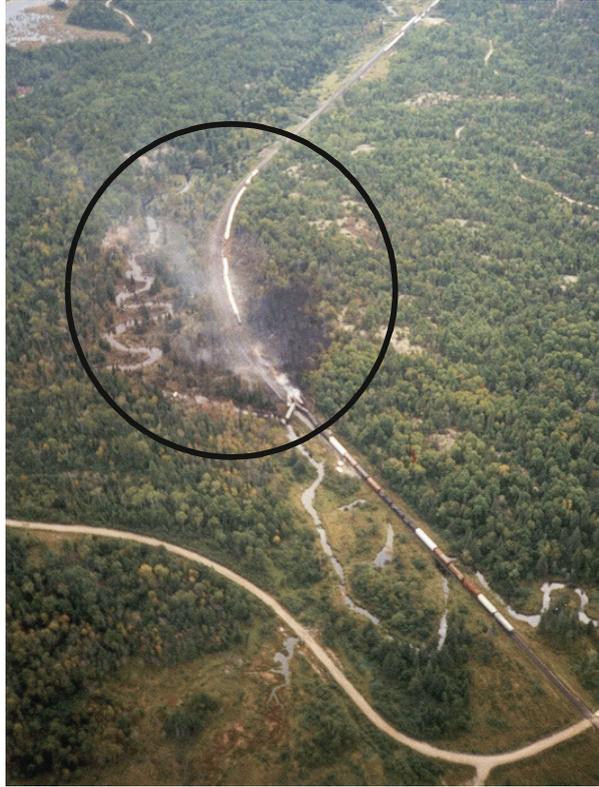
arbres et le sol des environs ont été noircis par le feu dans un rayon d'environ 200 pieds. Les photographies aériennes montrent l'effet que la conflagration et la fuite de produits chimiques qui a suivie ont eu sur la végétation environnante (voir la figure 3).

Figure 3 — Photographie aérienne du lieu du déraillement prise à partir du nord-ouest. Le cercle délimite la zone noircie par le feu. Noter le passage à niveau public en bas à droite. Noter la direction suivie par la fumée et les vapeurs et la position de la rivière Little Key, adjacente à l'emprise ferroviaire.

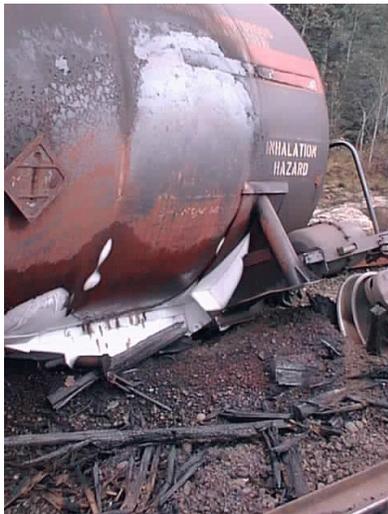
L'enveloppe du wagon d'ammoniac PROX 81179 a été fortement noircie par le feu. À l'exception d'une quantité résiduelle (fond de réservoir) de produit réfrigéré, le wagon a perdu la plus grande partie de son contenu dans les huit heures qui ont suivi le déraillement. La plus grande partie de l'ammoniac s'est consumée plutôt que de former un nuage de gaz. Les figures 4, 5 et 6 montrent une partie des dommages causés par le feu à l'extérieur de la citerne ainsi que le givre formé par le fond de réservoir de produit réfrigéré. Douze heures après le déraillement, il restait environ 10 pouces de produit dans le wagon-citerne, comme le montre la ligne de givre. Le givrage était plus prononcé près des berces de citerne du wagon, étant donné que la conductivité thermique est plus grande dans cette zone.

Figure 4 — Partie des dommages causés par le feu au wagon-citerne PROX 81179

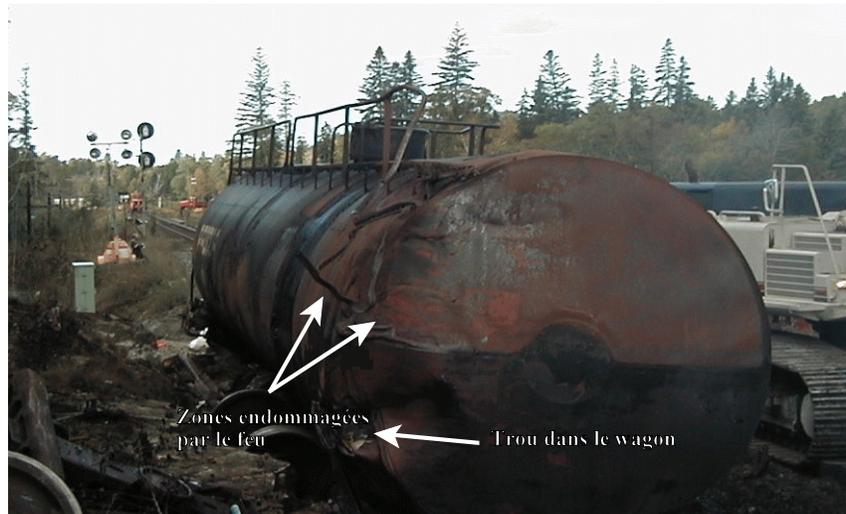
Figure 5 — Dommages causés par le feu et trou au bout « A » (bout sans frein à main) du wagon PROX 81179

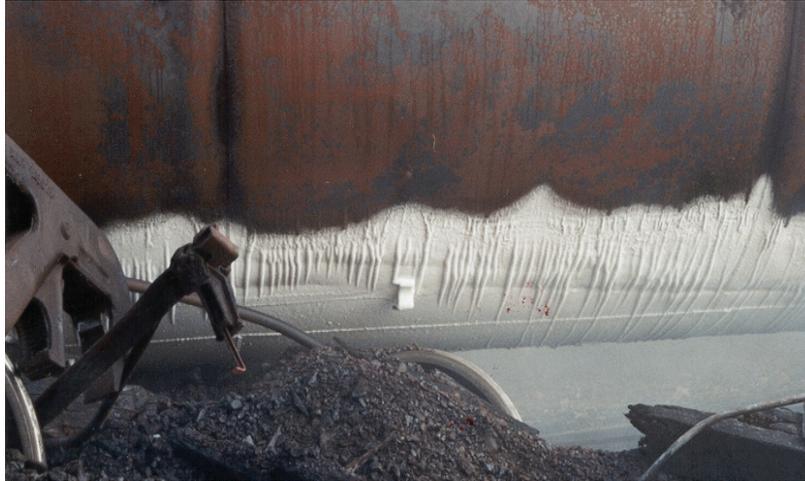
Figure 6 — En raison de la conductibilité thermique, le givrage monte plus haut que la ligne de 10 pouces correspondant au produit réfrigéré qui restait dans le wagon PROX 81179

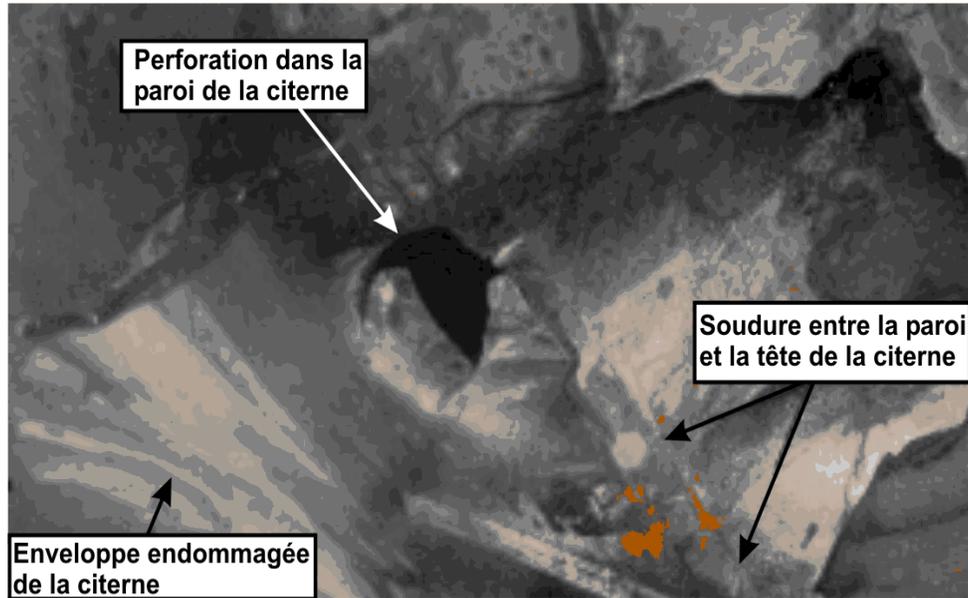
Figure 7 — Trou dans la paroi de la citerne à la position AR du wagon-citerne d'ammoniac anhydre, n° PROX 81179

- En raison de la brèche dans la paroi du wagon PROX 81179, transportant de l'ammoniac anhydre, le produit a fui et a pris feu sur le lieu de l'accident. L'apparition de la brèche aurait pu être empêchée si le wagon avait été doté d'un bouclier protecteur enveloppant la tête dont les wagons de construction récente sont munis. Lors de la construction de ce wagon, il n'était pas nécessaire qu'il soit muni d'un bouclier protecteur, et le demi-bouclier qui a été installé en rattrapage en 1981 en vertu de la réglementation n'était pas prévu pour assurer une protection dans toutes les conditions.

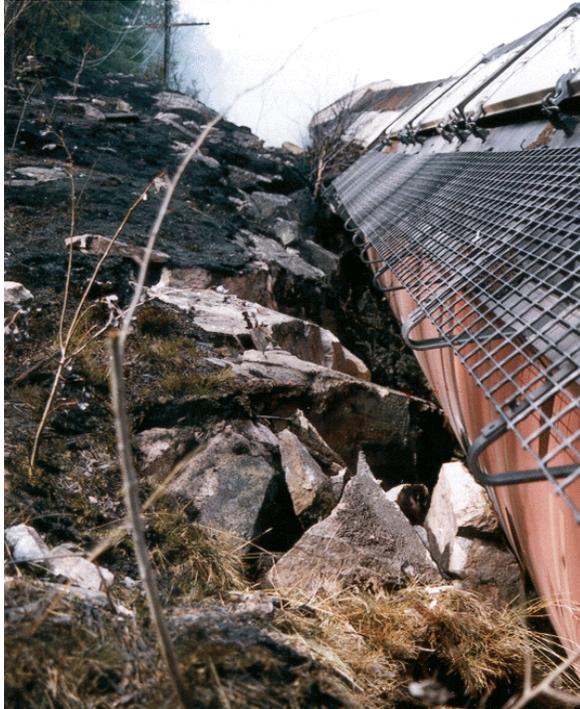
Figure 8 — Côté d'un wagon déraillé reposant contre un talus rocheux à l'intérieur de la courbe (côté sud de la voie principale)

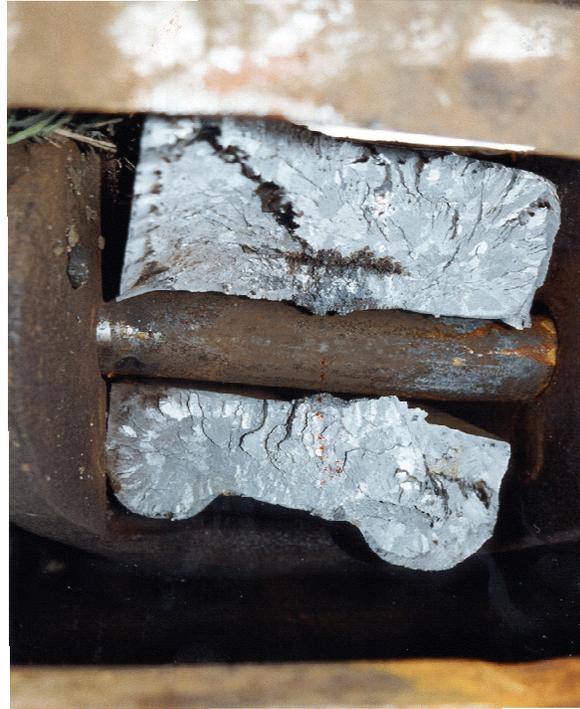
Figure 9 — Bras d'attelage rompu du wagon GATX 9425, indiquant que des forces longitudinales considérables se sont exercées dans le train pendant le déraillement

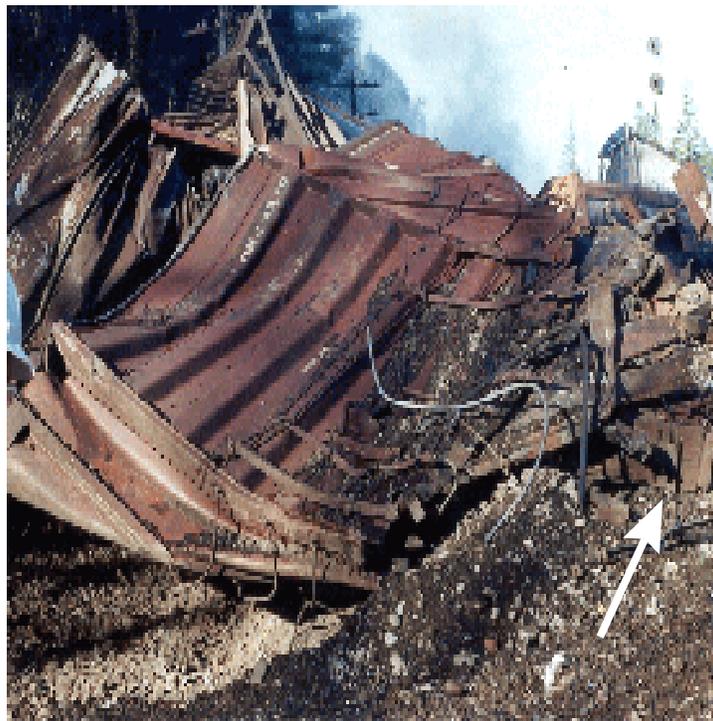
Figure 10 — Dommages causés par l'impact au wagon couvert CN 413849, vus de l'ouest à partir du cratère creusé dans l'emprise. La flèche pointe vers la longrine centrale qui a été tordue à 90 degrés vers le nord.

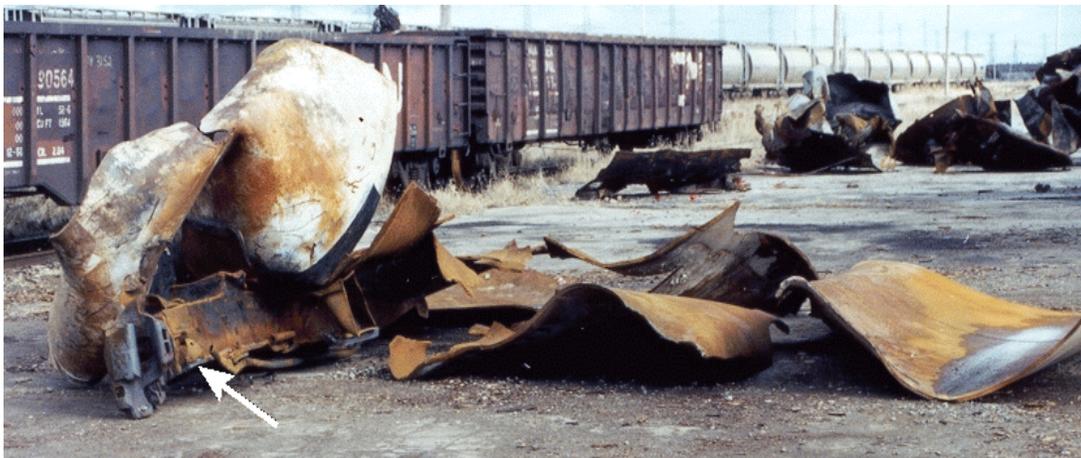
La partie principale du bout « B » du wagon, y compris la tête et une portion d'environ 16,5 pieds (5 m) de la paroi, a été retrouvée du côté opposé de l'emprise ferroviaire. Des arbres de 60 pieds (18 m) de hauteur qui entouraient cet endroit n'ont pas été touchés par la chute de la citerne, ce qui indique que la citerne est tombée à cet endroit à partir d'une altitude beaucoup plus élevée. Cette section de la citerne faisait face à l'est au moment de la détonation, mais elle a été retrouvée à environ 340 pieds (104 m) au sud-ouest de son point d'origine. Le morceau était à une cinquantaine de pieds (15 m) de l'emprise et à environ 92 pieds (28 m) du rail le plus rapproché. La partie cylindrique de la citerne a été repliée sur elle-même, ce qui est un élément caractéristique d'une BLEVE (voir la figure 11). Ce fait indique que la rupture initiale s'est faite dans le sens longitudinal, et qu'elle a été suivie d'une rupture circonférentielle. L'autre moitié de la tête du bout « B » se trouvait sur l'emprise près d'une guérite abritant des câbles de fibre optique, à environ 335 pieds (102 m) à l'ouest du point de détonation.

Figure 11 — Partie principale du bout « B » du wagon, y compris la tête et un bout d'environ 16,5 pieds des sections aplaties de la paroi de la citerne qui ont été récupérées après le déraillement. (L'attelage et la longrine tronquée sont à l'avant-plan, en bas à gauche). On peut voir le reste des morceaux du wagon-citerne et de l'enveloppe à l'avant-plan, à droite.

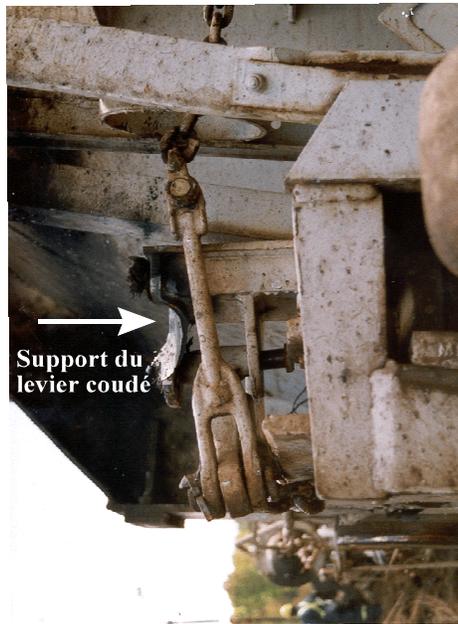
Figure 12 — Dommages causés au support du levier coudé du frein à main du wagon GATX 9367

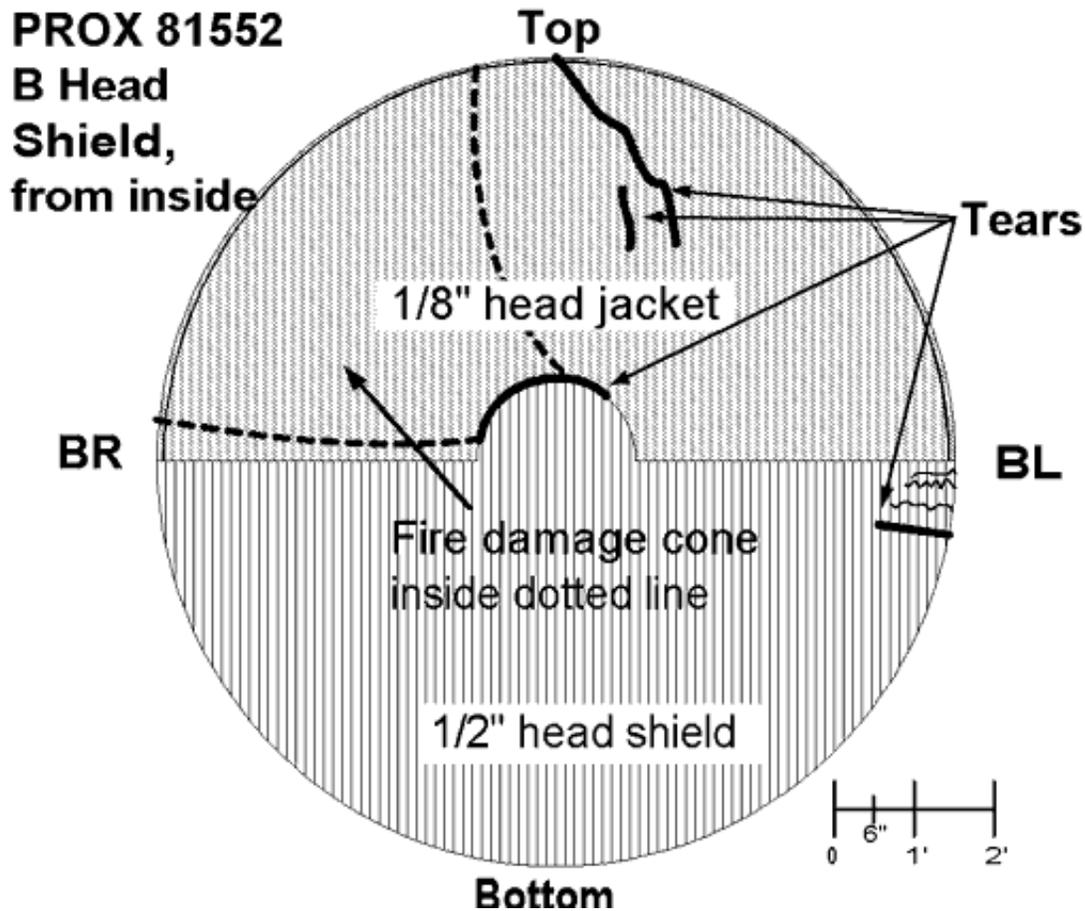
Dommages au bouclier protecteur au bout « B » du wagon PROX 81552
 (Source : Transports Canada)

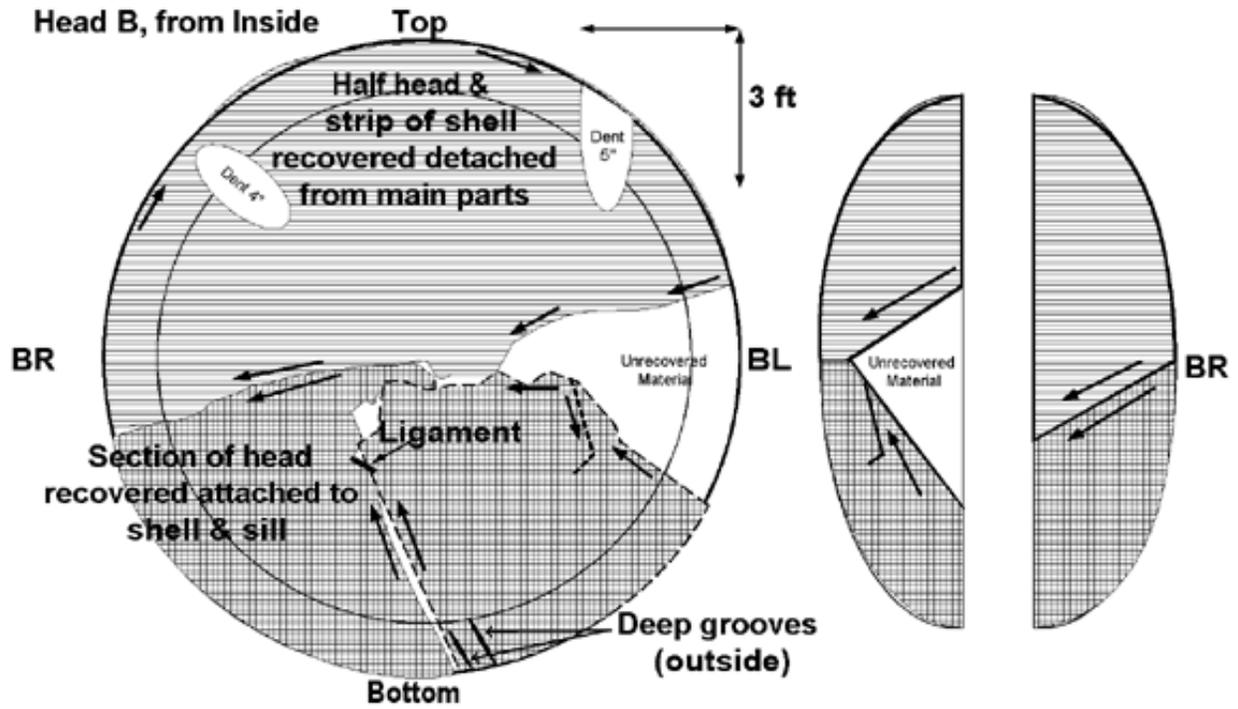
Vue en plan des dommages à la tête de la citerne au bout « B » du wagon PROX 81552
(Source : Transports Canada)

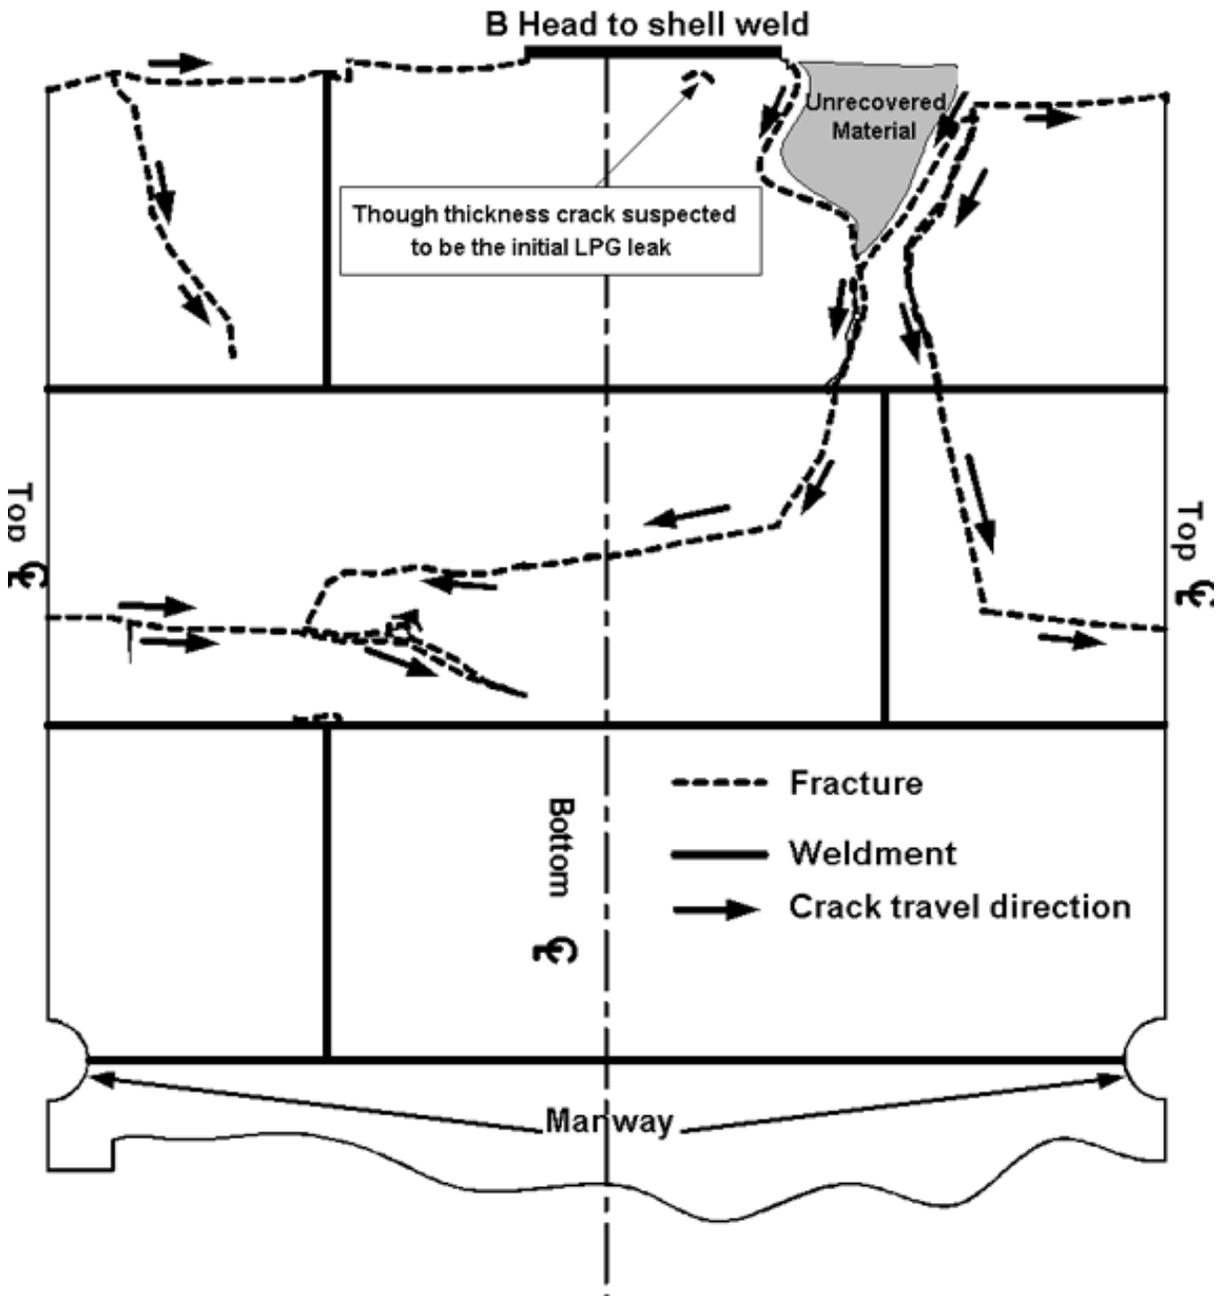
- La rupture du wagon PROX 81552, chargé de GPL, a été causée par ce qu'on appelle une BLEVE (explosion de vapeur en expansion à partir de liquide en ébullition). Une petite section de la paroi de la citerne du wagon-citerne, dans laquelle la BLEVE s'est amorcée, n'a pas été récupérée.

1. La rupture du wagon de GPL a été due à une fissure dans la paroi de la citerne, adjacente à la soudure entre la longrine tronquée et la plaque. La soudure a été faite avant l'entrée en vigueur des normes actuelles. La réglementation actuelle permet le maintien en service des wagons sous pression existants qui n'ont pas été construits en fonction de ces normes.

Vue en plan des ruptures au bout « B » de la paroi de la citerne du wagon PROX 81552
(Source : Transports Canada)

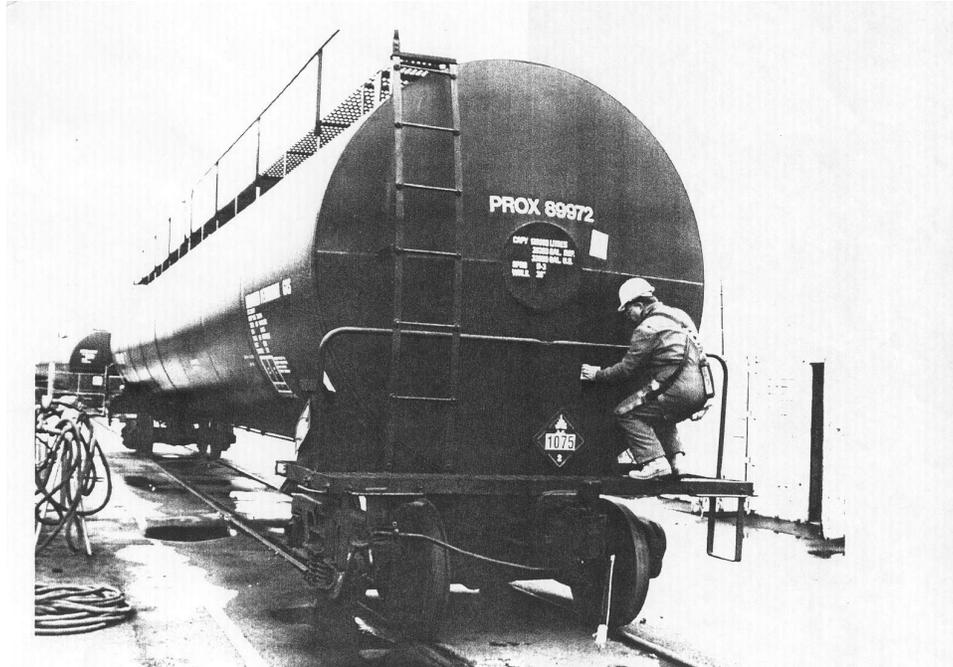
Des 84 points examinés, il y en avait 28 (ou 33 p. 100) où il manquait de l'isolant / l'isolant était inadéquat. Par suite des examens, les représentants de la Procor ont déclaré qu'il fallait définir une norme de l'industrie concernant l'évaluation et la remise en état du système de protection thermique des wagons de classe 112J.

Examen de l'isolant à un des points d'inspection où l'on a découpé l'enveloppe de la citerne

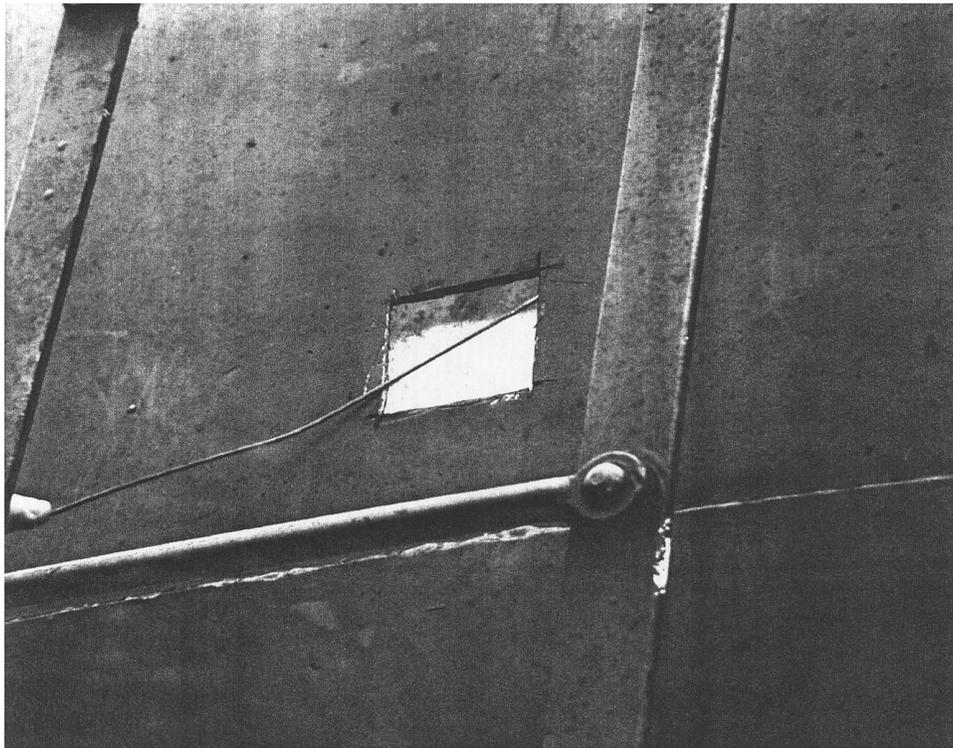
Gros plan d'un point soumis couramment à une inspection
